MINISTÈRE DES TRANSPORTS

RAPPORT FINAL DE LA COMMISSION D'ENQUÊTE

sur l'accident survenu le 3 juin 1967

près du Canigou (Pyrénées-Orientales) au G - APYK

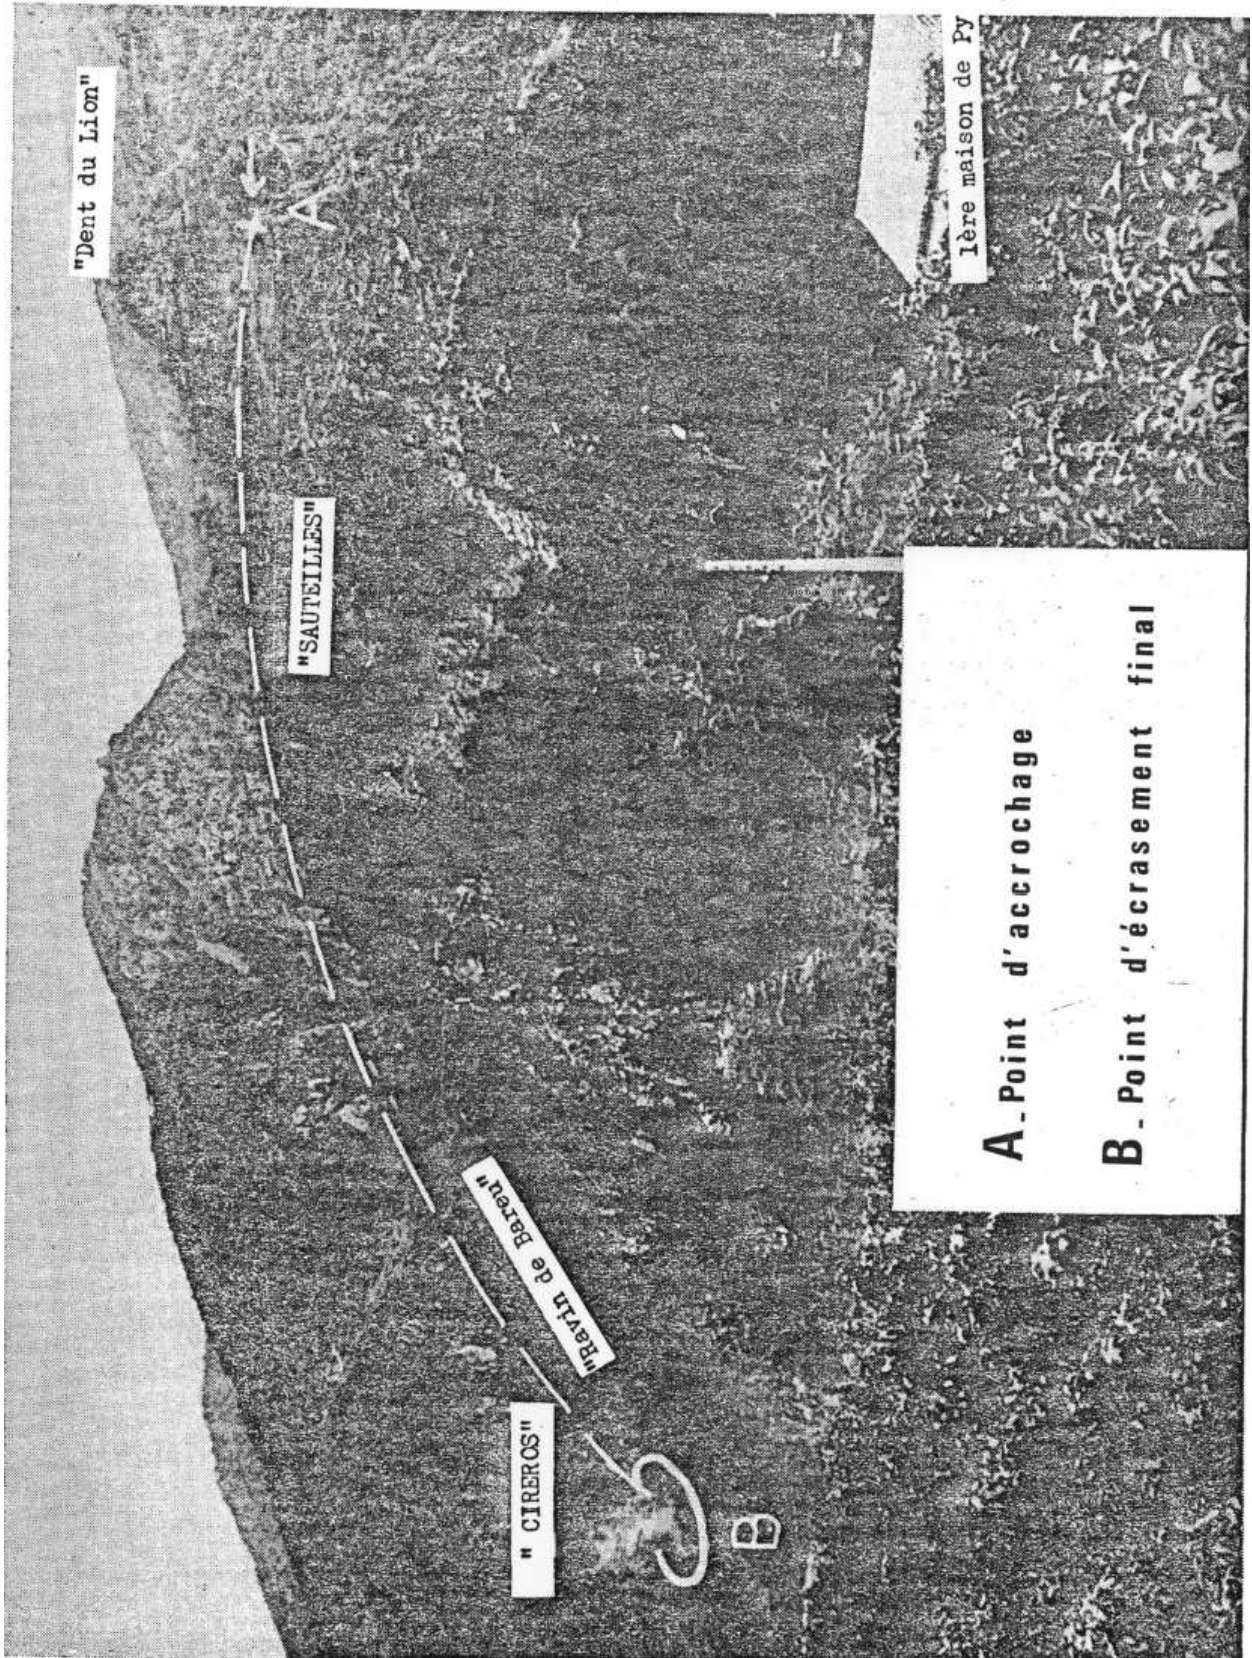
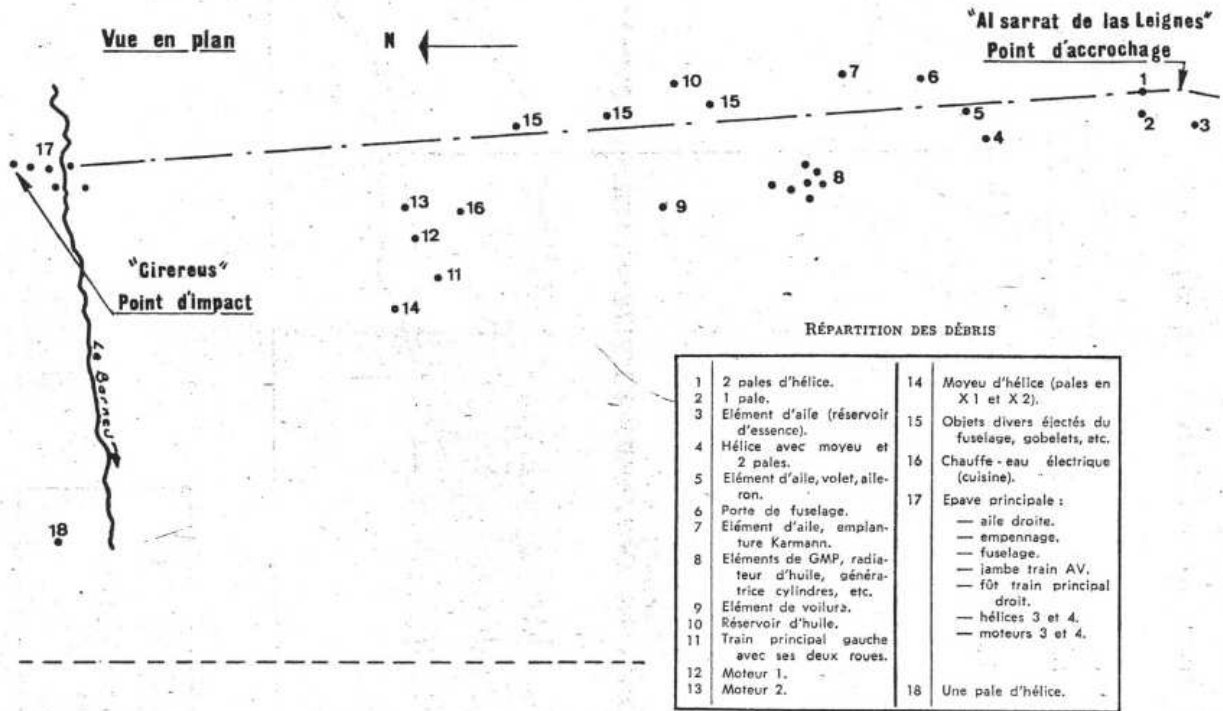
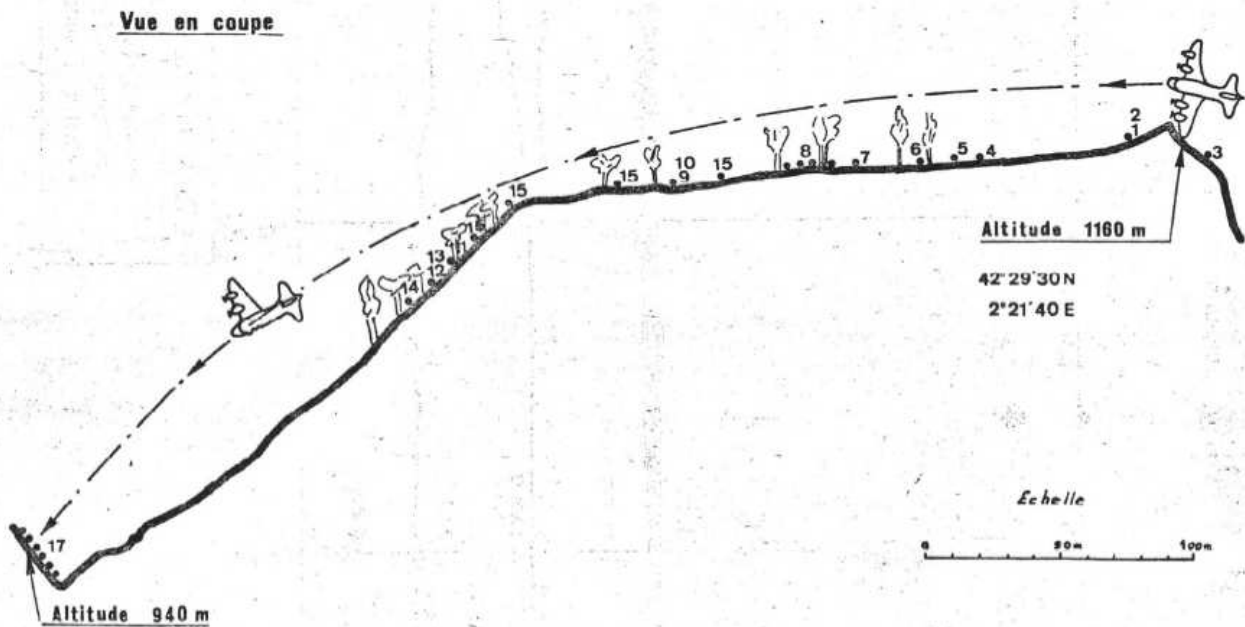
ANNEXE 1

Au choc, l'aile gauche entière s'est détachée du fuselage à son emplanture et s'est disloquée sur un plateau peu boisé en légère pente sensiblement orientée dans la direction de l'avion au moment de l'impact. Les débris de l'aile se sont éparpillés sur 300 mètres environ. Les parties lourdes (moteurs 1 et 2 et train d'atterrissage gauche) se sont arrêtées dans des arbres à l'extrémité du plateau, à l'endroit où la pente s'accroît (45° environ).

On trouve notamment un moyeu d'hélice avec deux pales, un élément d'aile avec portion de volet de courbure et d'aileron, l'emplature de l'aile avec joint de karman, une porte arrière d'accès au fuselage (larguée à la suite de la déformation due à l'arrachement de la voilure). C'est probablement par cette porte qu'ont été éjectés divers objets du service hôtelier de bord : boîtes de jus de fruits, bière, bouilloire électrique, gobelets, prospectus, etc., les parties les plus massives (moteurs 1 et 2, train d'atterrissage gauche) ont roulé et rebondi sur toute la longueur du plateau à faible pente pour s'arrêter dans les premiers arbres du versant exposé au Nord du ravin du « Barreu ».

Les divers éléments ont formé un amas métallique dans lequel seuls les débris des parties les plus massives sont identifiables (jambes de train d'atterrissage droit et avant, moteurs et pales d'hélice).

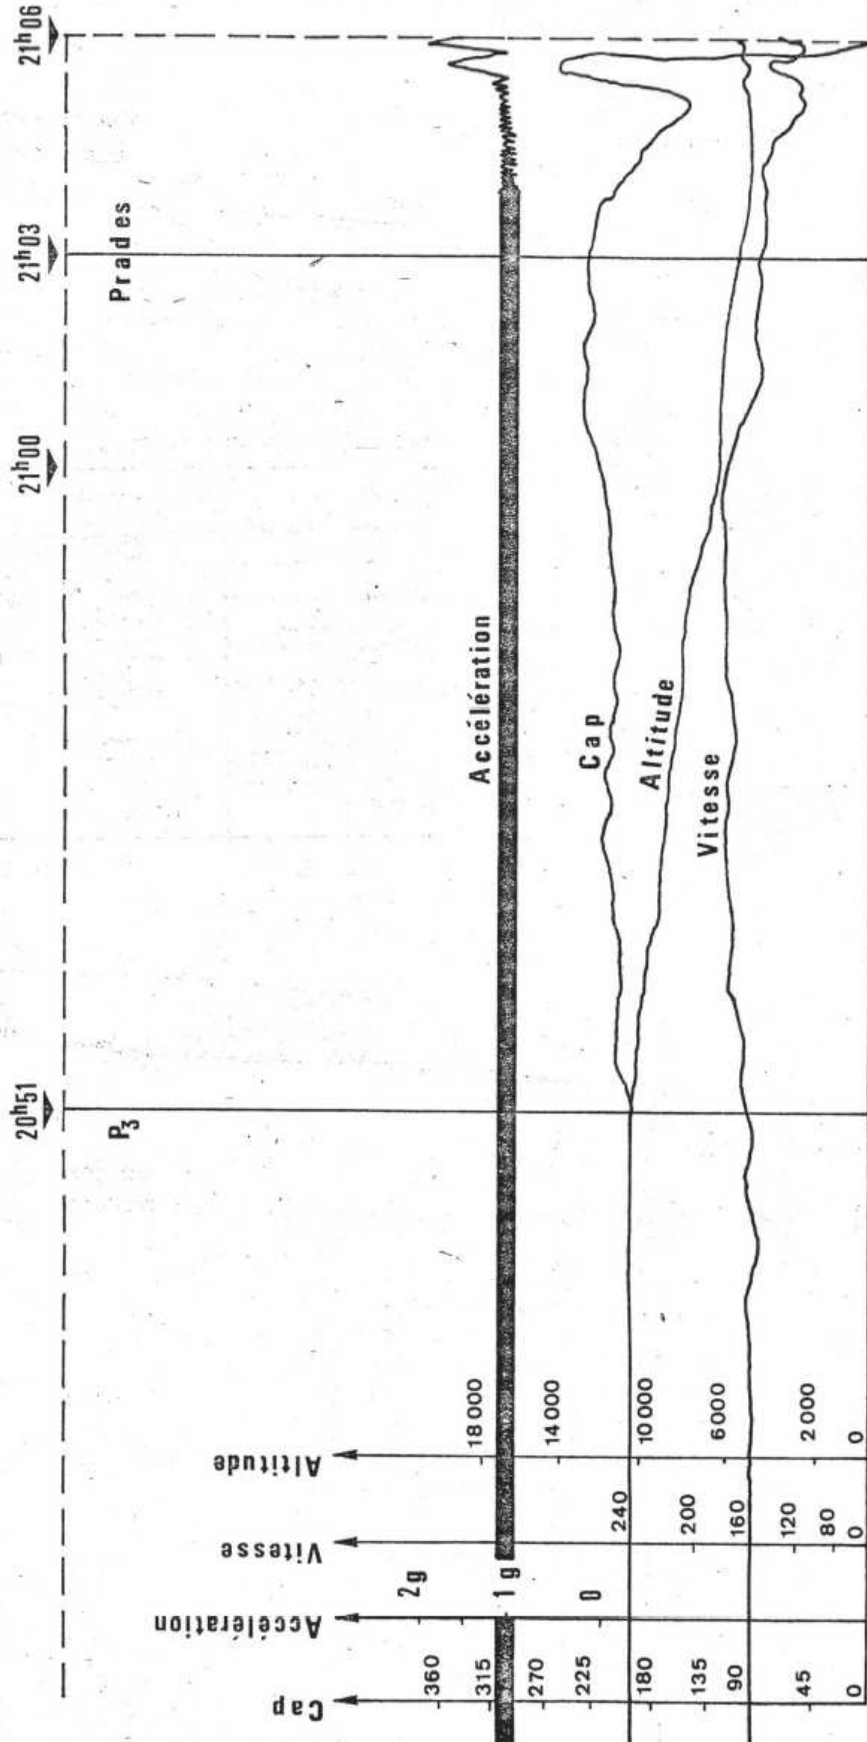
ANNEXE 2

FLIGHT PATH OF AIRCRAFT G-APYK AS RECORDED BY SPERRY AIRBORNE DATA ACQUISITION SYSTEM

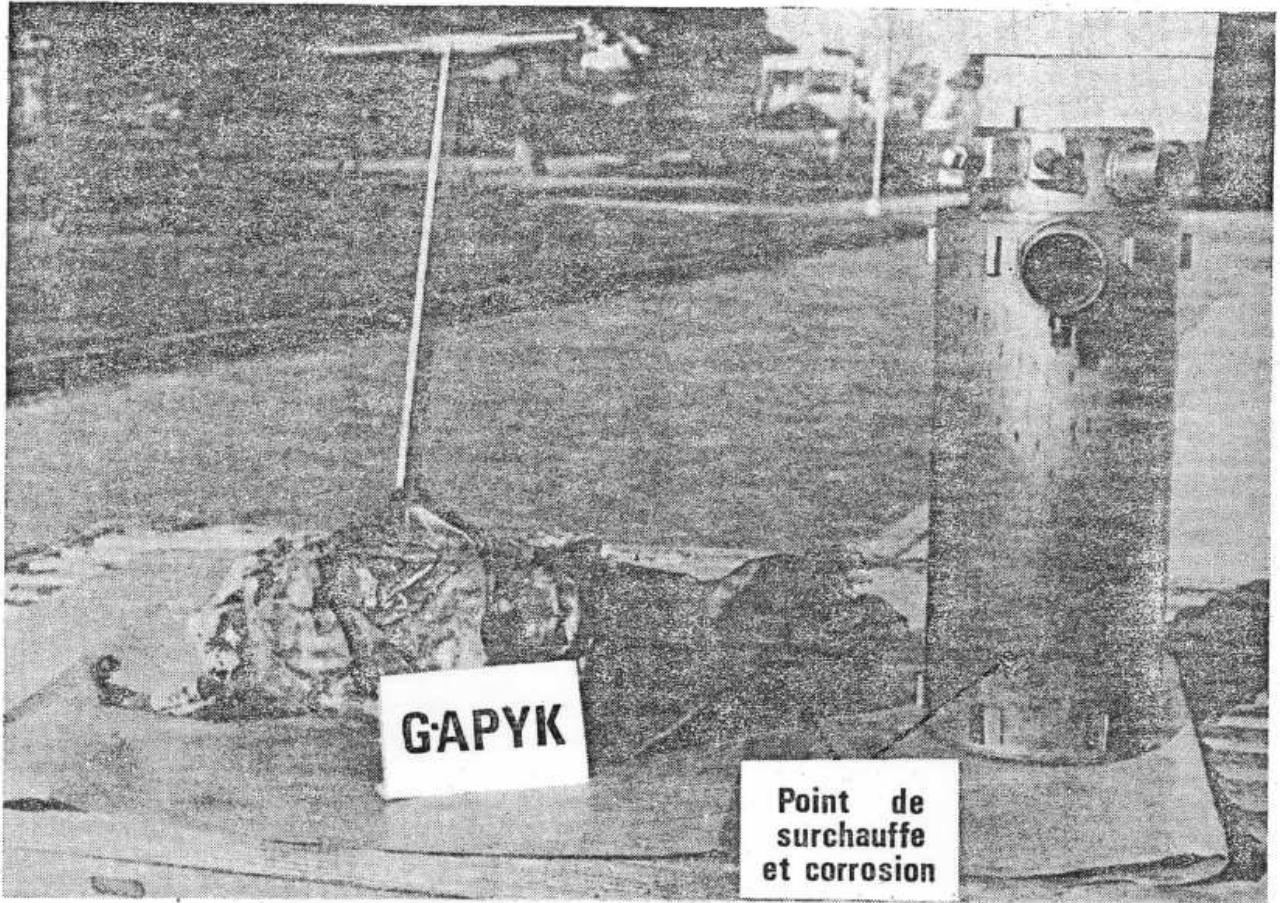
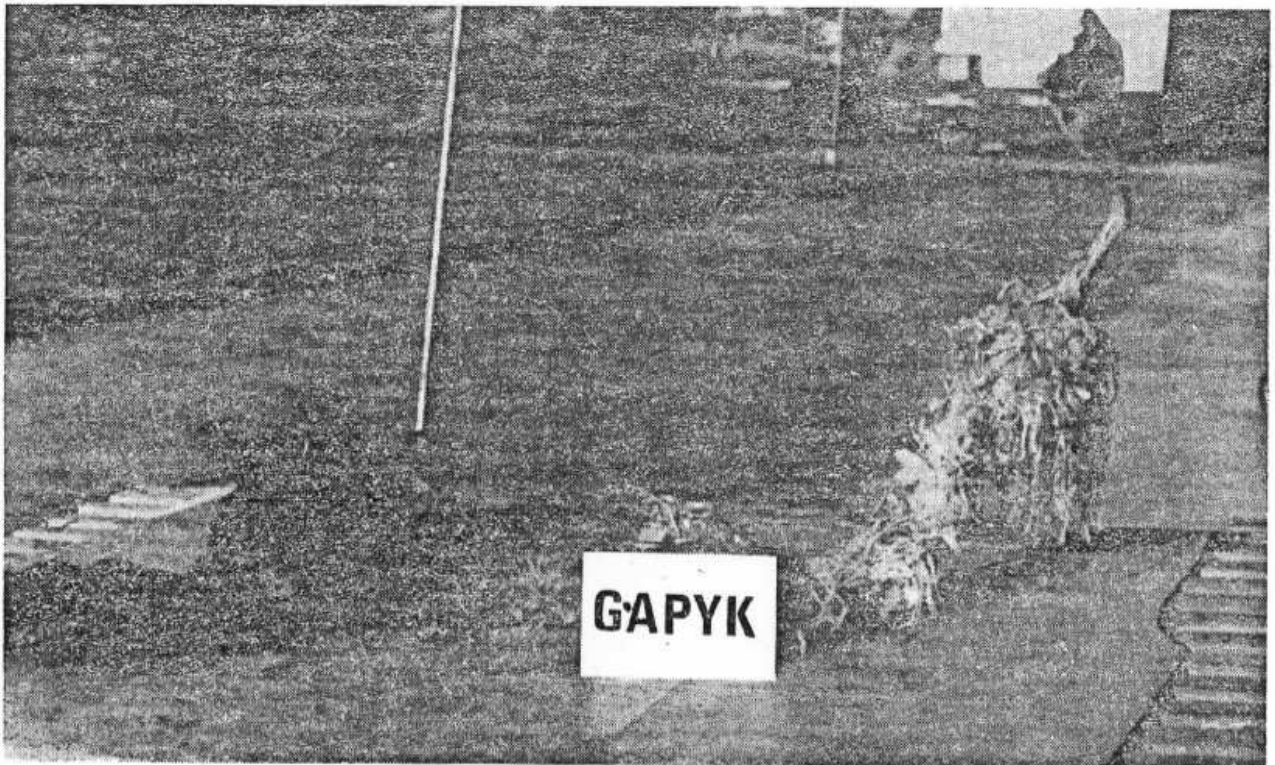
ANNEXE 4

L'examen de leurs chambres de combustion a mis en évidence des criques et fissures. L'analyse micrographique du métal au voisinage de ces criques montre une corrosion intergranulaire intéressant progressivement toute l'épaisseur du métal.

Ces criques et fissures, qu'elles soient en pleine tôle ou près des soudures, sont la conséquence de phénomène à évolution lente, qu'il s'agisse d'oxydation ou de fatigue.

Les examens du brûleur Janitrol assurant le réchauffage du poste équipage ont montré, d'une part, un trou et des fissures du brûleur, d'autre part, la certitude du passage de gaz brûlés dans la tuyauterie d'arrivée d'air chaud. Des essais en vol conduits en Angleterre avec des brûleurs volontairement détériorés n'ont cependant pas mis en évidence une contamination identique à celle déduite des examens toxicologiques. Par ailleurs, il est apparu que la production d'oxyde de carbone n'était pas le fait des injecteurs retrouvés sur l'épave, mais pourrait s'expliquer, dans le cas du G-APYK, par une mauvaise régulation du débit de carburant dans le brûleur, voire par un système d'allumage défectueux ; l'état des débris n'a permis aucune constatation à ce sujet.

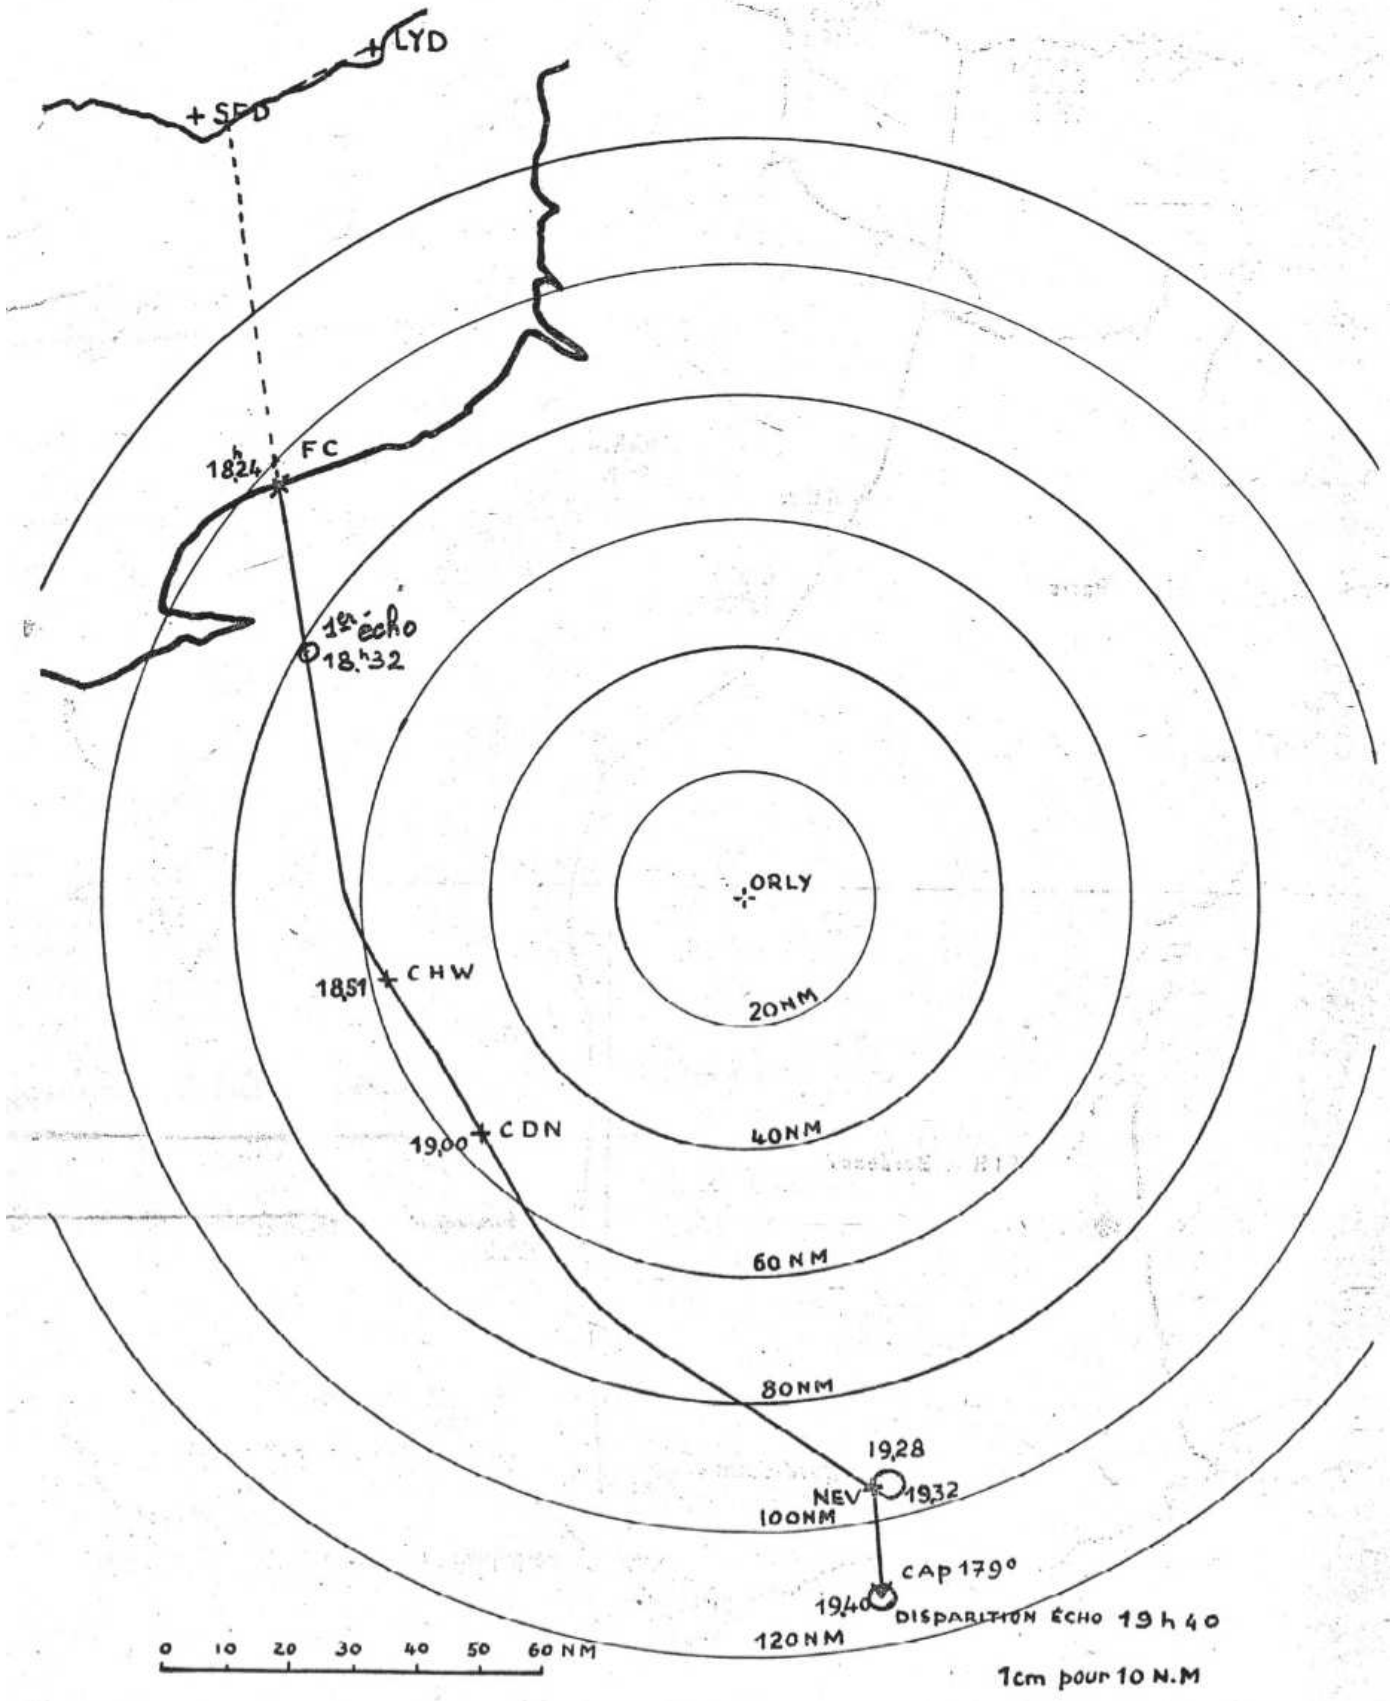
ANNEXE 6

Restitution géographique de la trajectoire du G-APYK selon éléments donnés par le film des échos radar du C. C. R. Nord.
